Étude de cas

L'AUTOROUTE AYRTON SENNA

Projet	Autoroute Ayrton Senna, SP-070
Localité	São Paulo, Brésil
Objectif	Réparation de la couche de roulement
Date	2011
Durée	4 ans

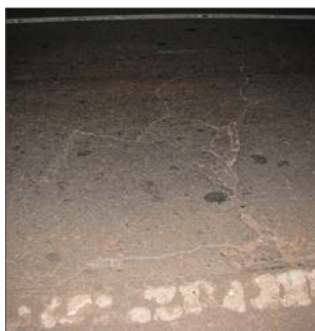
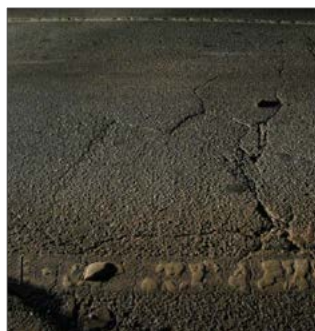
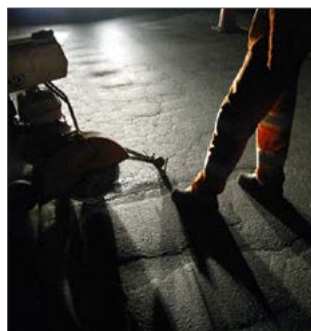
Mars 2011 - Inspection de l'autoroutes

Les graves dommages étaient dus à la fissuration par réflexion d'une grave ciment de 25 cm d'épaisseur, qui était complètement fissurée en raison de l'instabilité du sous-sol et de l'importance du trafic quotidien (90 000 véhicules par sens, dont environ 15 % de poids lourds).

L'inspection de la route a révélé la présence de fissures importantes.

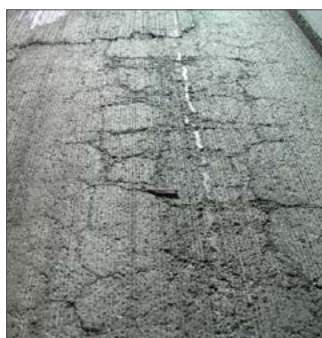
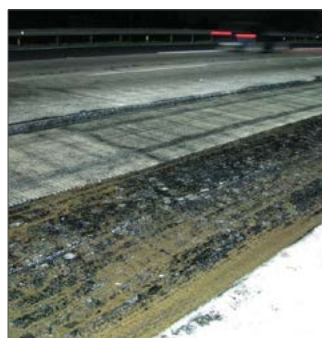
Avril 2011 - Installation de la grille de renforcement S&P

Surface fraisée sur la voie 4.

Les 18 et 19 avril 2011, des grilles d'armature S&P Glasphalt et Carbophalt ont été installées sur différents tronçons

de la voie 4 de l'autoroute. Comme les différents tronçons présentaient différents niveaux de stabilité et de dommages, les combinaisons de grilles et de couches de roulement ont été recommandées par S&P en fonction de la gravité des dommages. Ces sections peuvent être vues ci-dessous:

- km 17+500 à 17+600 Glasphalt G + 5cm CBUQ (couche de roulement en béton bitumineux)
- km 17+600 à 17+700 Carbophalt G + 5cm CBUQ
- km 17+700 à 17+850 Carbophalt G + 8cm CBUQ
- km 17+850 à 17+950 Carbophalt G + 5cm CBUQ
- km 17+950 à 18+050 Glasphalt G + 5cm CBUQ

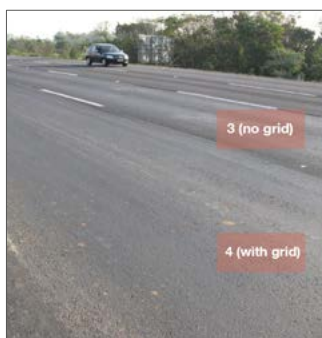
31 mai 2011 - la voie 3 a été réfectionnée sans grilles pour comparaison

La voie 4 a été réfectionnée avec des grilles de renforcement en asphalte S&P en avril 2011, la voie 3 a été réfectionnée sans grilles en mai 2011.

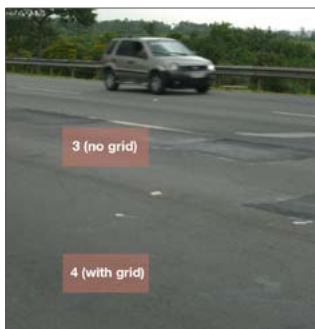
Février 2012 - 10 mois écoulés

La voie 4 reste en très bon état, la voie 3 (sans grilles) a déjà nécessité des réparations ponctuelles.

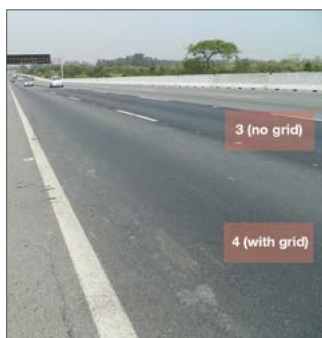
Septembre 2012 - 17 mois écoulés

La voie 4 est toujours en bon état, la voie 3 (sans grille) a déjà été entièrement réfectionnée.

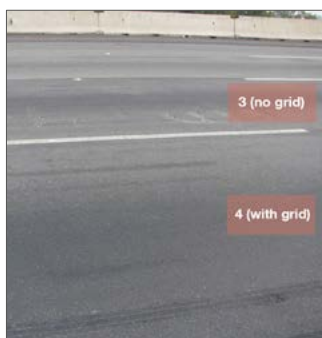
Mai 2013- 25 mois écoulés

La voie 4 est restée en bon état, la voie 3 (réfectionnée deux fois déjà sans grille) est fortement endommagée et nécessitant un autre repavage.

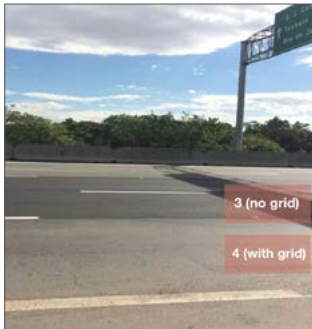
Juin 2014 - 37 mois écoulés

La voie 4 a finalement commencé à montrer quelques signes de fissuration, mais son état était suffisamment bon pour passer l'inspection externe de l'ARTESP. La voie 3 (sans grilles) a été réfectionnée pour la troisième fois.

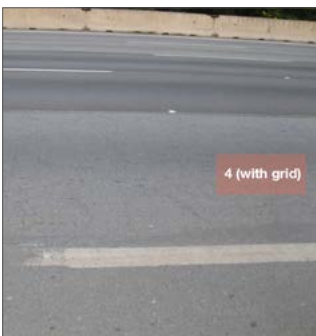
Janvier 2015 - 45 mois écoulés

Aucune autre dégradation n'a été observée sur la voie 4 et on s'attend à ce qu'elle ait encore au moins un an de vie utile.
